## 症例報告

# 胸水貯留を繰り返す大型犬に対して、経皮的なアプローチにより 胸部排液カテーテルを設置して自宅管理を行った一症例

小野寺秀之<sup>1)</sup>，川畑唯生<sup>1)</sup>，牧野伸和<sup>1)</sup>，小野豊佳<sup>1)</sup>，  
齋藤美佐子<sup>1)</sup>，牧野靖央<sup>2)</sup>

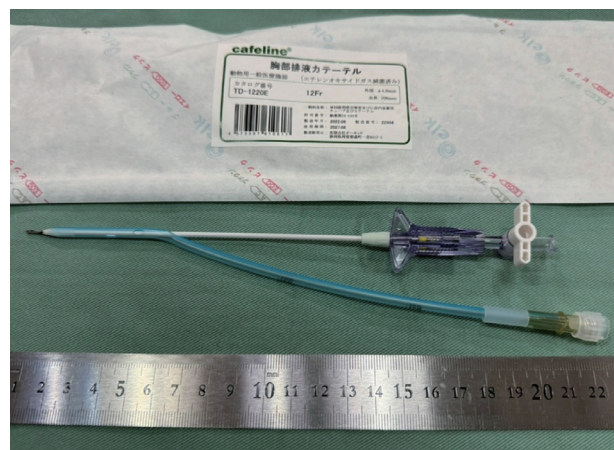
今回、オーキッド社のCafeline®胸部排液カテーテル12Fr（図3）を使用した。これには別途、特殊な穿刺針がキットとして同梱されており、その穿刺針が排液カテーテルのガイドにもなる。加えてこの穿刺針は針先が腔内に達すると保護管が飛び出すようなバネ式になっており、穿刺時に周辺組織の損傷を防止する仕組みである。

図3 オーキッド社のCafeline®胸部排液カテーテル

実際には麻酔下で症例の胸部皮膚に小さな切開創を加え、そこより穿刺針を挿入した。相当に分厚い筋層の胸壁を針先が貫通して胸腔内に達すると、カチッと音がして胸腔内に針先が到達したことが感知できた。その後、穿刺針をガイドにしてカテーテルを押し込み、適切な深さにてカテーテルをチャイ

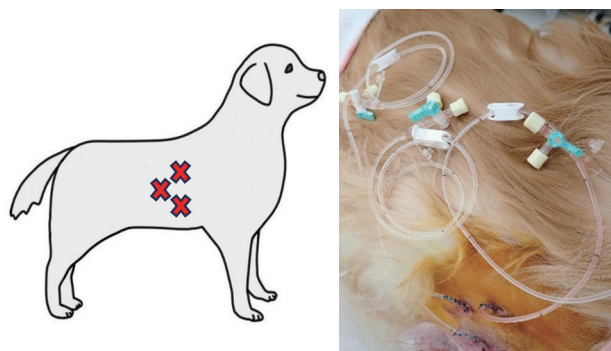
ニーズ・フィンガー・トラップにて固定した。加えてTOP製8Frのベテナルマルチチューブ（動物用）を用いて、この穿刺針をガイドとして更に2本を設置し、合計3本のカテーテルを設置（図4）して終了とした。

図4 排液カテーテルの設置場所のイラスト（左）と実際の様子（右）。

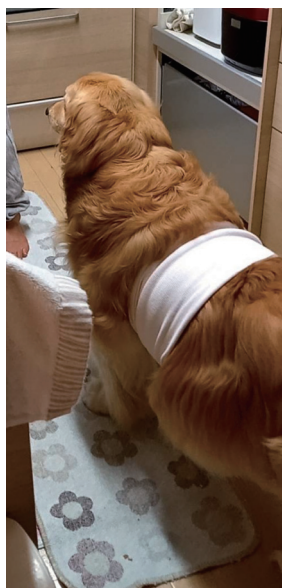
その後はカテーテルを伸縮タイプ帯で覆い（図5）、飼い主が毎日一回の胸水抜去を行う（図6）ことが可能になった。カテーテル設置後の来院回数は2週間に一度と極端に減少した。その後、カテーテルからの排液不良で3度ほどカテーテルの再設置が必要になったが、都度経皮的なアプローチによる設置を実施した。しかし約3カ月後、自宅の外を散歩して帰った際に、状態の急変により症例は息を引き取った。

図5 創部をカバーする伸縮タイプの帯

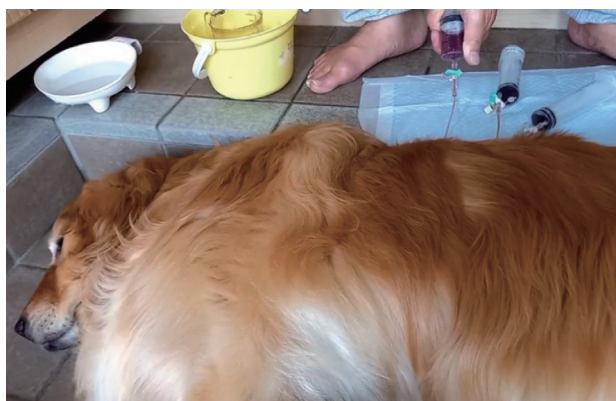
図6 自宅での胸水抜去の様子
